Prüfbericht

Dokumentnummer:	(3205/205/13) – 1/2014 – Br/Mü vom 26.02.2014
Auftraggeber:	ISOPOL-International GmbH Gesellschaft für Polyurethantechnik Eikeloher Straße 4 59597 Erwitte
Inhalt des Auftrags:	Prüfungen zur Beanspruchung von Bedachungen durch Feuer von außen nach Prüfverfahren 1 der Vornorm DIN V ENV 1187 (Ausgabe Oktober 2006)
Prüfungsgrundlage:	Vornorm DIN V ENV 1187 (Ausgabe Oktober 2006)
Probeneingang:	12.12.2013
Probennahme:	durch Auftraggeber
Probenkennzeichnung:	Abdichtungsmasse „PURelastik“ auf Bitumen-Alt Dach, bestehend aus: Abdichtungslage G 200DD auf Abdichtungslage V13 auf Polystyrol-Hartschaum-Dämmung auf jeder vollflächigen Holzunterlage oder auf nichtbrennbaren Unterlagen mit Fugen von höchstens 5 mm zur Verwendung bei unbegrenzter Dachneigung

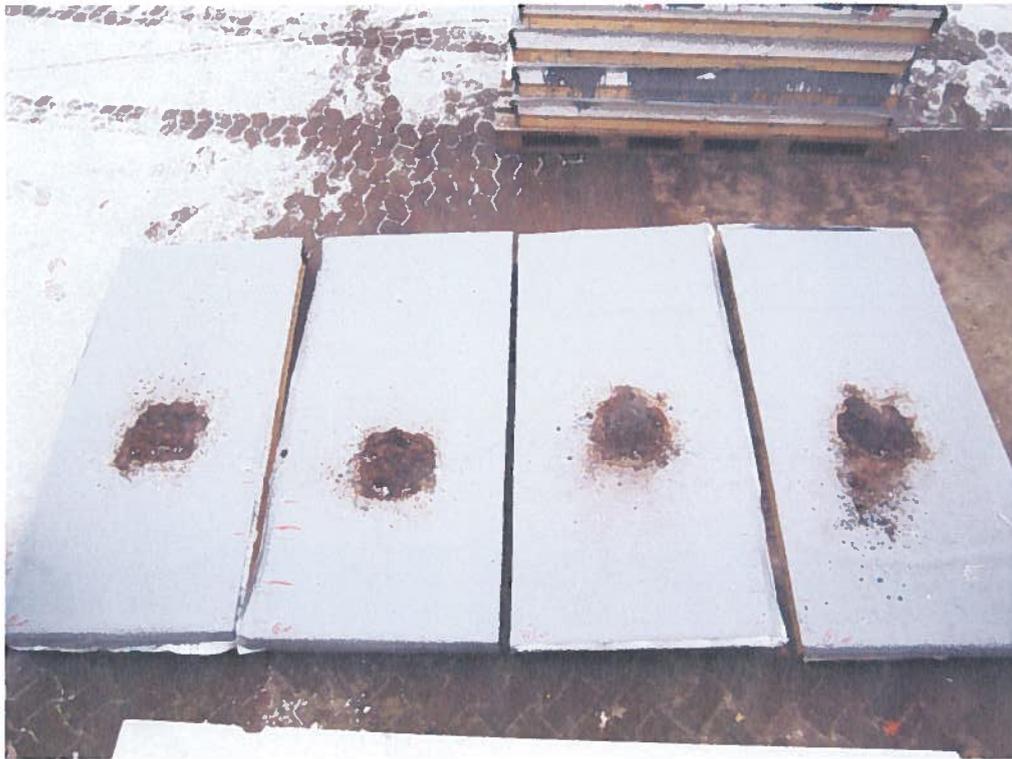
Bild 1: Aussehen der Probekörper nach Versuchsende (15 ° Neigung)
